# NOTA TÉCNICA

## Cuidados a serem tomados na conexão entre equipamentos DataCom e portas V.35 de roteadores

Document code: 130.0033.02

ABSTRACT
Recomendações para conexão entre equipamentos DataCom e roteadores

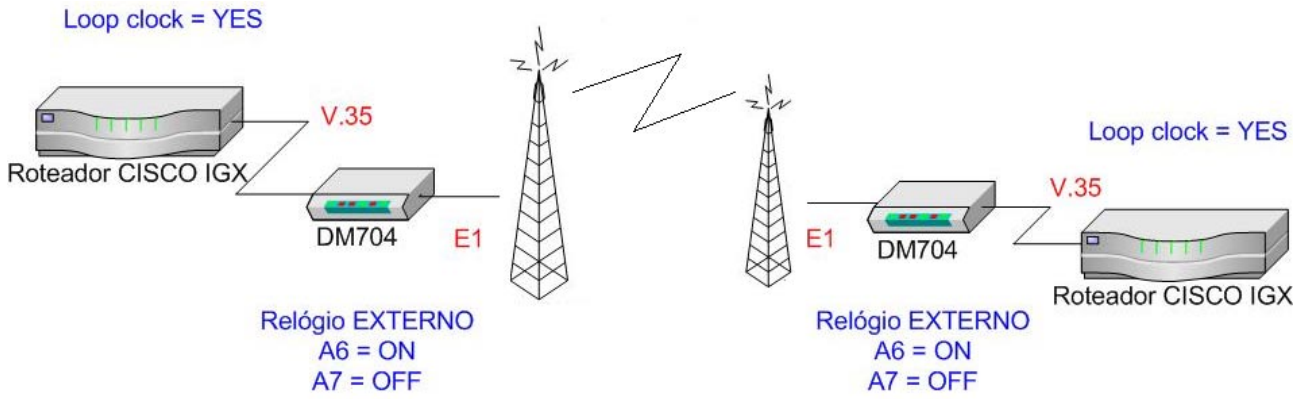
**Figura 1 – Exemplo de aplicação**

Foram noticiados alguns problemas quando utilizando equipamentos DataCom conectados a portas V.35 tronco de roteadores CISCO StrataCom IGX, tais como erros de CRC4 e perda de pacotes.

Analisando a porta V.35 do equipamento CISCO StrataCom IGX, que opera como ETD, detectou-se que a mesma transmite os dados CT103 conforme o clock CT113. O clock CT113 do roteador tem dois modos de operação, em sincronismo com CT114 ou em sincronismo com CT115 no modo Loop Clock – sendo esta a configuração recomendada pelo fabricante. Nos dois casos constatou-se diferença de fase entre o clock fornecido pelo conversor (CT114 ou CT115) e o clock CT113 retornado pelo roteador.

Como os dados do CT103 do equipamento DataCom são sincronizados com o sinal CT114 quando operando nos modos de relógio Interno ou Regenerado, este não está em fase com o CT113 fornecido pelo roteador, então o equipamento DataCom amostra os dados erroneamente.

Convenientemente os conversores DM704 podem trabalhar com clock Externo no modo loop clock, tomando-se o cuidado de configurar os equipamentos DataCom para clock Externo (dip A6=ON, A7 = OFF) e colocar as portas do roteador com a opção Clock Loop = YES. Este modo de operação pode ser aplicado tanto para redes transparentes para clock como para redes que fornecem clock, dando-se preferência para a segunda opção.

No caso de conexão a equipamentos DM705, deve-se tomar o cuidado de habilitar o CT113 nas portas V.35 conectadas ao roteador. Para tal deve-se utilizar a opção Port Clock setada para EXTERNAL CT113 na configuração da porta V.35. Configurar o relógio do multiplexador DM705 conforme a aplicação. A porta do roteador deve ter a opção Loop Clock setada para YES.

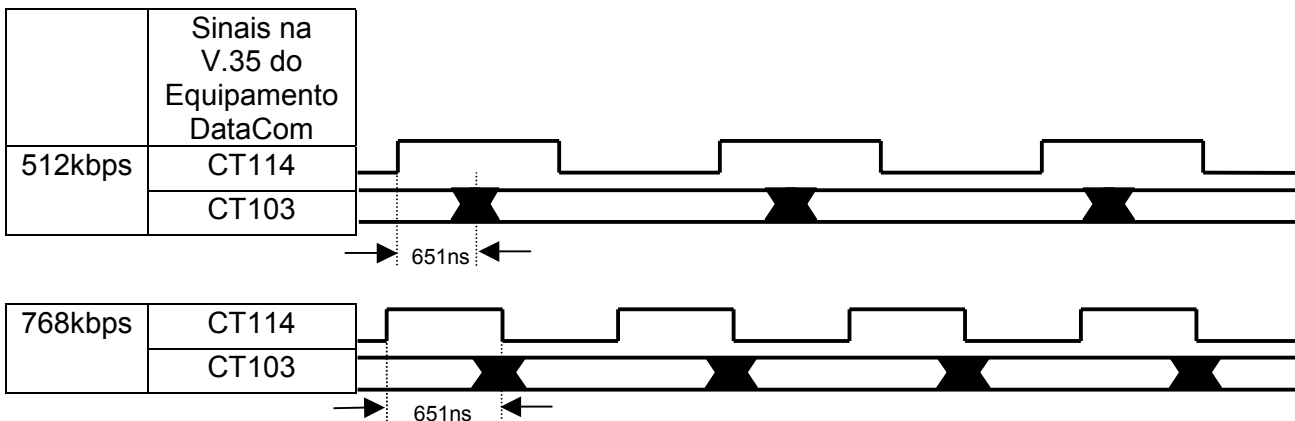
Foram noticiados alguns problemas quando utiliza-se equipamentos DataCom conectados a portas V.35 do equipamento Ascend B-STDX 9000 da Lucent com velocidade de 768kbps (12 canais).

Analisando a porta V.35 do equipamento Ascend, que opera como ECD, detectou-se que o mesmo transmite os dados pelo CT104 (CT103 do DataCom) conforme o clock CT128 (CT114 do DataCom). Entretanto os dados do CT103 são transmitidos com atraso de aproximadamente 600ns com relação ao CT128.

Considerando o atraso gerado pelo Ascend mais o atraso dos drivers de linha do equipamento DataCom, acaba gerando um atraso total de aproximadamente 651ns, da geração do CT114 (equipamento DataCom) para chegada do dado pelo CT103 (equipamento DataCom). Como este atraso corresponde a meio ciclo de relógio a 768kbps, a borda de aquisição do CT114 (equipamento DataCom) acaba coincidindo com a borda de transição do CT103 (equipamento DataCom). Adicionando um pequeno jitter inerente ao sistema, os dados acabam sendo amostrados erroneamente e, conseqüentemente, são gerados erros no link.

Para contornar este problema gerado pelo atraso, deve-se utilizar a facilidade de inversão do relógio de transmissão (CT114). Esta facilidade está disponível nos equipamentos DM704C sIII, DM704S sIII, DM705 e DM706.
