NOTA TÉCNICA

Cuidados a serem tomados na conexão entre equipamentos DataCom e portas V.35 de roteadores

Document code: 130.0033.02

ABSTRACT
Recomendações para conexão entre equipamentos DataCom e roteadores

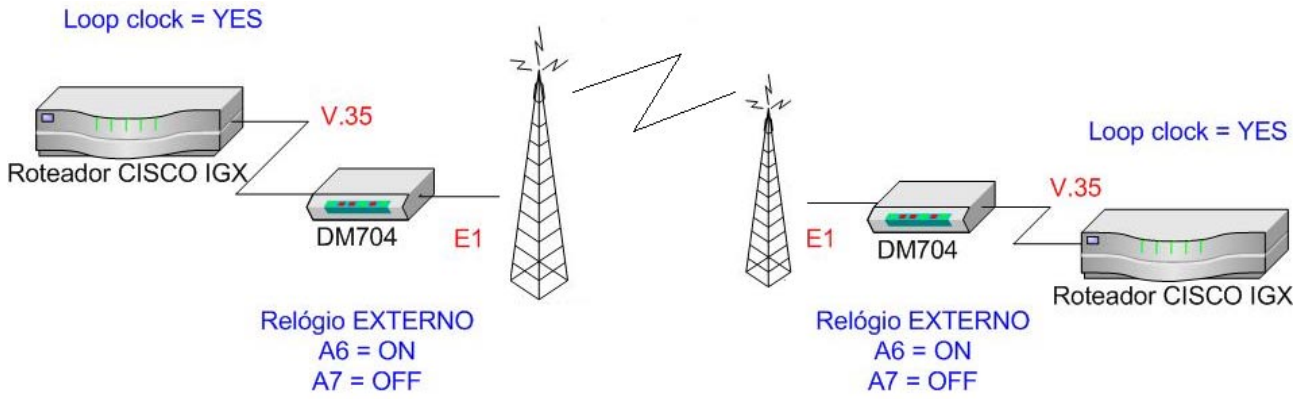
Figura 1 – Exemplo de aplicação

Foram noticiados alguns problemas quando utilizando equipamentos DataCom conectados a portas V.35 tronco de roteadores CISCO StrataCom IGX, tais como erros de CRC4 e perda de pacotes.

Analisando a porta V.35 do equipamento CISCO StrataCom IGX, que opera como ETD, detectou-se que a mesma transmite os dados CT103 conforme o clock CT113. O clock CT113 do roteador tem dois modos de operação, em sincronismo com CT114 ou em sincronismo com CT115 no modo Loop Clock – sendo esta a configuração recomendada pelo fabricante. Nos dois casos constatou-se diferença de fase entre o clock fornecido pelo conversor (CT114 ou CT115) e o clock CT113 retornado pelo roteador.

Como os dados do CT103 do equipamento DataCom são sincronizados com o sinal CT114 quando operando nos modos de relógio Interno ou Regenerado, este não está em fase com o CT113 fornecido pelo roteador, então o equipamento DataCom amostra os dados erroneamente.

Convenientemente os conversores DM704 podem trabalhar com clock Externo no modo loop clock, tomando-se o cuidado de configurar os equipamentos DataCom para clock Externo (dip A6=ON, A7 = OFF) e colocar as portas do roteador com a opção Clock Loop = YES. Este modo de operação pode ser aplicado tanto para redes transparentes para clock como para redes que fornecem clock, dando-se preferência para a segunda opção.

No caso de conexão a equipamentos DM705, deve-se tomar o cuidado de habilitar o CT113 nas portas V.35 conectadas ao roteador. Para tal deve-se utilizar a opção Port Clock setada para EXTERNAL CT113 na configuração da porta V.35. Configurar o relógio do multiplexador DM705 conforme a aplicação. A porta do roteador deve ter a opção Loop Clock setada para YES.

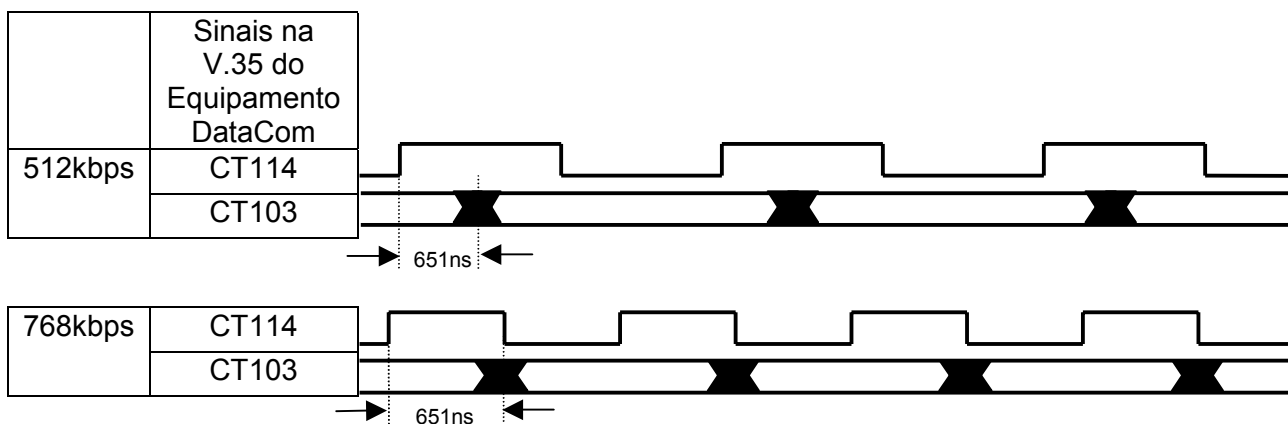
Analisando a porta V.35 do equipamento Ascend, que opera como ECD, detectou-se que o mesmo transmite os dados pelo CT104 (CT103 do DataCom) conforme o clock CT128 (CT114 do DataCom). Entretanto os dados do CT103 são transmitidos com atraso de aproximadamente 600ns com relação ao CT128.

Considerando o atraso gerado pelo Ascend mais o atraso dos drivers de linha do equipamento DataCom, acaba gerando um atraso total de aproximadamente 651ns, da geração do CT114 (equipamento DataCom) para chegada do dado pelo CT103 (equipamento DataCom). Como este atraso corresponde a meio ciclo de relógio a 768kbps, a borda de aquisição do CT114 (equipamento DataCom) acaba coincidindo com a borda de transição do CT103 (equipamento DataCom). Adicionando um pequeno jitter inerente ao sistema, os dados acabam sendo amostrados erroneamente e, conseqüentemente, são gerados erros no link.

Para contornar este problema gerado pelo atraso, deve-se utilizar a facilidade de inversão do relógio de transmissão (CT114). Esta facilidade está disponível nos equipamentos DM704C sIII, DM704S sIII, DM705 e DM706.
